Figur 16 Sammanställning av noteringar från granskning av märkning och skyltning

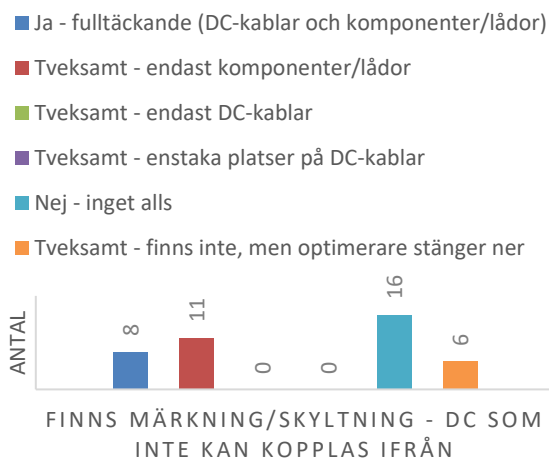
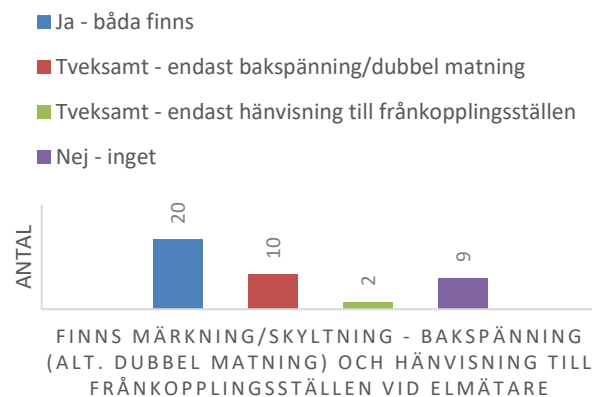
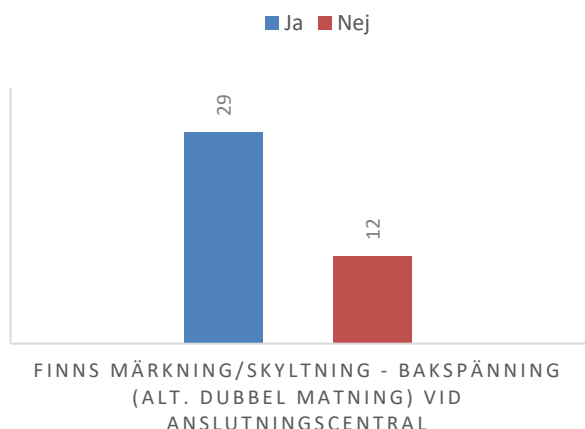
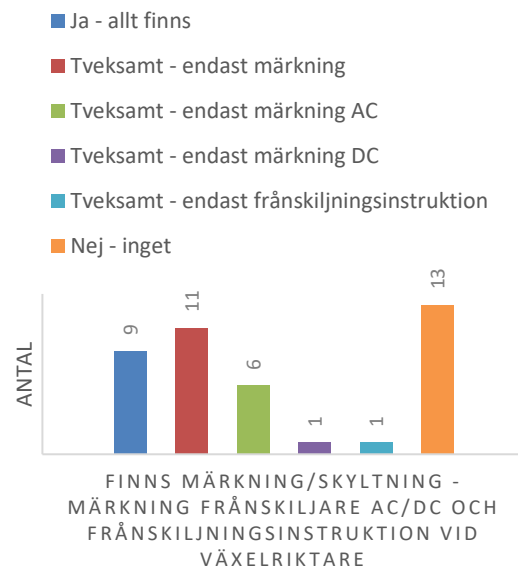
Resultaten visar att endast enstaka anläggningar har en fullgod märkning av likströmsdelar som inte kan kopplas ifrån. Flerparten har ingen sådan varselmärkning alls.

Även på de andra kontrollerna finns stora brister, med undantag för bakspännings-varningen vid anslutningscentralen, som finns på de flesta anläggningarna. Vid elmätaren och växelriktaren saknas ofta en varselskylt eller en tydlig hänvisning och/eller instruktion för var/hur frånskiljning ska ske.

Det finns goda skäl och till viss del krav¹⁴ på ytterligare märkning av en solcellsanläggning, men dessa bedöms vara mindre prioriterade att kontrollera än solcellsspecifik varselmärkning. Ett specifikt undantag, märkningen för frånskiljarna på båda sidor om växelriktarna, har även tagits med i bedömning av frånskiljningsanordningarna i avsnitt 5.3 i denna rapport.
